Spanningskwaliteit in Nederland, resultaten 2014

Opdrachtgever **Netbeheer Nederland**

Opdrachtnemer **Movares Nederland B.V.**
Movares Energy

Kenmerk RMI-LD-140016509 / Versie 1.2

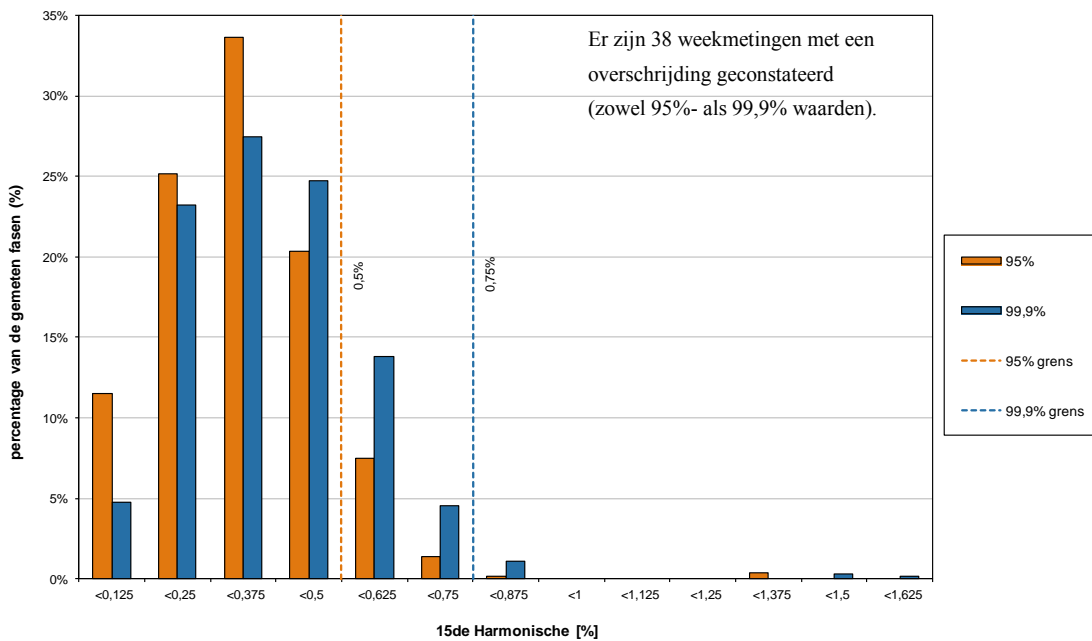
Figuur 3.1 toont de meetresultaten van de 15^e harmonische. Met een blauwe en oranje stippellijn zijn in de figuur de grenswaarden uit de Netcode weergegeven. De figuur laat zien dat zowel de 95% als de 99,9% grens is overschreden. In totaal is bij 38 weekmetingen een overschrijding geconstateerd. In bijlage G geven de netbeheerders een nadere toelichting op de overschrijdingen. Hieruit blijkt dat klanten zover bekend geen overlast ondervinden met betrekking tot de overschrijdingen.

Figuur 3.1: Meetresultaten 15^e harmonische LS-netvlak

Afgelopen jaar is verder onderzoek uitgevoerd naar eventuele trends of correlaties tussen de overschrijdingen en locatie/tijdstip/seizoen/stedelijkheid/type aangeslotene. Daarnaast is via de normcommissie Systeemaspecten van de elektriciteitsvoorziening (NEC 8) richting CEN-CENELEC (opnieuw) kenbaar gemaakt dat de normering (NEN-EN 50160) met betrekking tot de individuele harmonischen onderzocht en mogelijk aangepast moet worden.

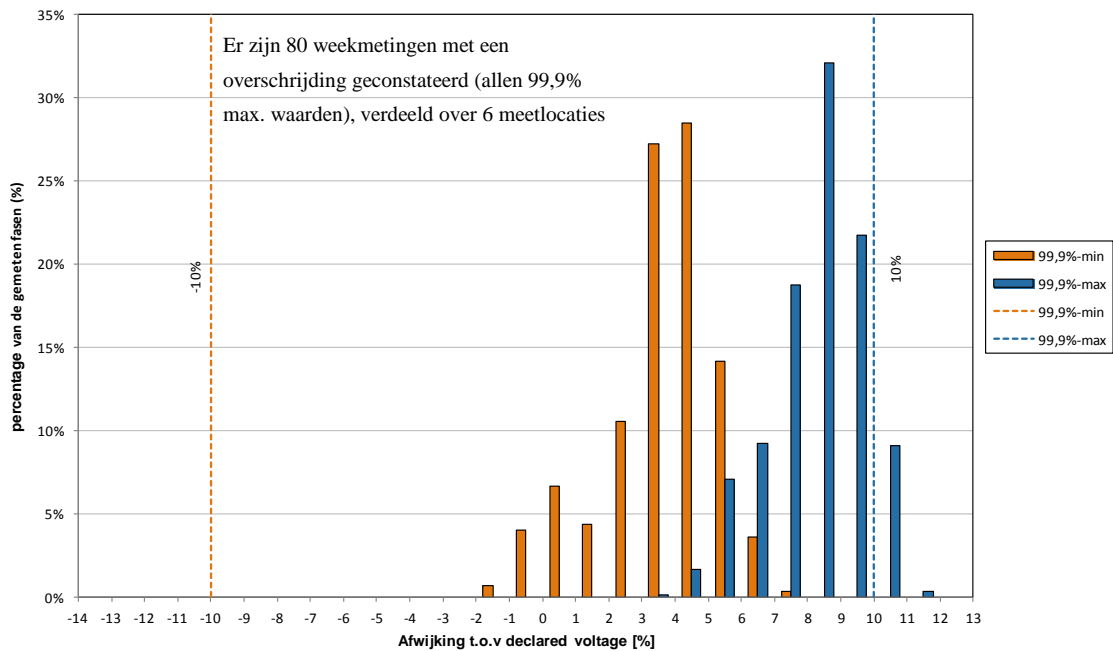
Figuur 3.2 geeft een grafisch overzicht van de meetresultaten voor langzame spanningsvariatie. Uit de toetsing van de metingen blijkt dat er overschrijdingen ten aanzien van de eisen uit de Netcode zijn geconstateerd. De 80 weekmetingen met overschrijdingen zijn verdeeld over 6 meetlocaties. Bij dit verschijnsel kan dus worden gesteld dat in 2014 klantaansluitingen in het EHS-netvlak 87% van de tijd voldeden aan de geldende kwaliteitscriteria ten aanzien van langzame spanningsvariatie.

Figuur 3.2: Meetresultaten langzame spanningsvariatie EHS-netvlak

In bijlage G geeft TenneT een nadere toelichting op de overschrijdingen. Samengevat blijkt hieruit dat in het noorden van Nederland en in de regio Simonshaven-Bleiswijk-Wateringen de spanning regelmatig boven de toegestane waarde van 10% uitstijgt. De oorzaak hiervan betrof een beperkte(re) beschikbaarheid van het gecontracteerde blindvermogen op productiemiddelen.

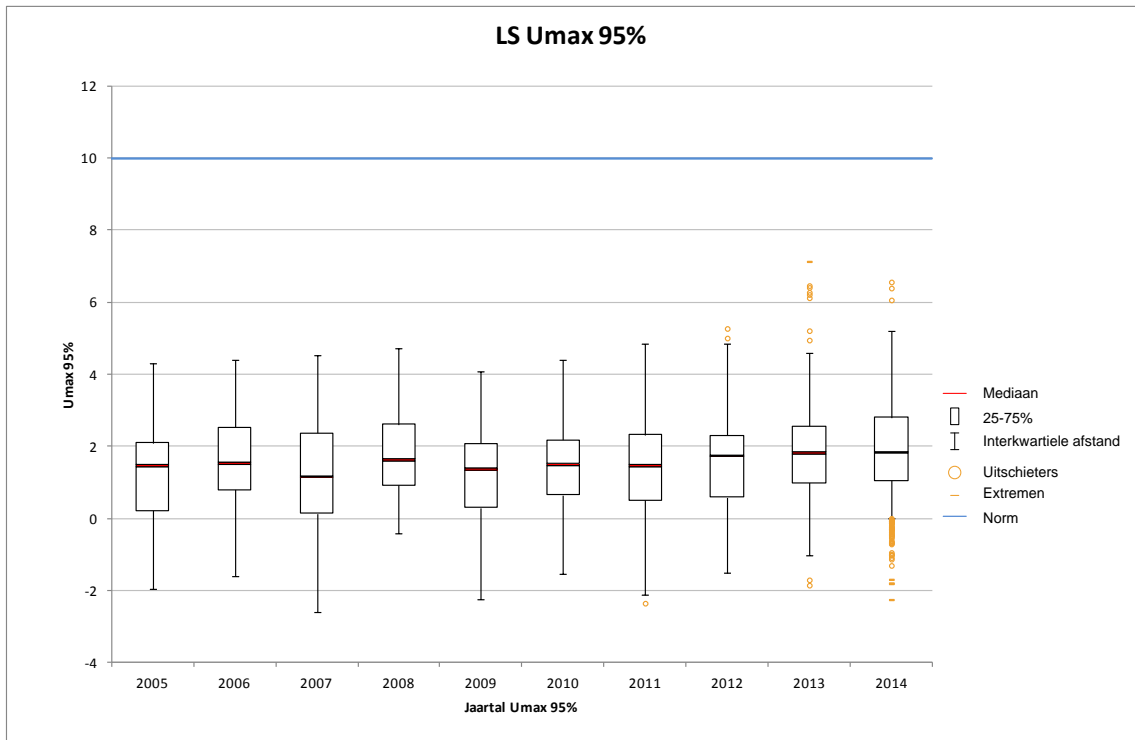
De figuren 4.1 en 4.2 tonen de trendanalyse van langzame spanningsvariatie (U_{max} en U_{min}) in het LS-netvlak. De helft van de meetwaarden bevindt zich in de ‘box’ en ligt de afgelopen jaren onder de 3 en boven de -3. Uit beide figuren blijkt verder dat de boxplots alle jaren voldoen aan de grenswaarde uit de norm (blauwe lijn). Op basis van de mediaan laten de figuren in de afgelopen vier jaar een licht stijgende trend zien. De netbeheerders houden deze trend de komende jaren nauwlettend in de gaten.

Figuur 4.1: Langzame spanningsvariatie (U_{max}) LS-netvlak, 2005-2014

Figuur 4.2: Langzame spanningsvariatie (U_{min}) LS-netvlak, 2005-2014

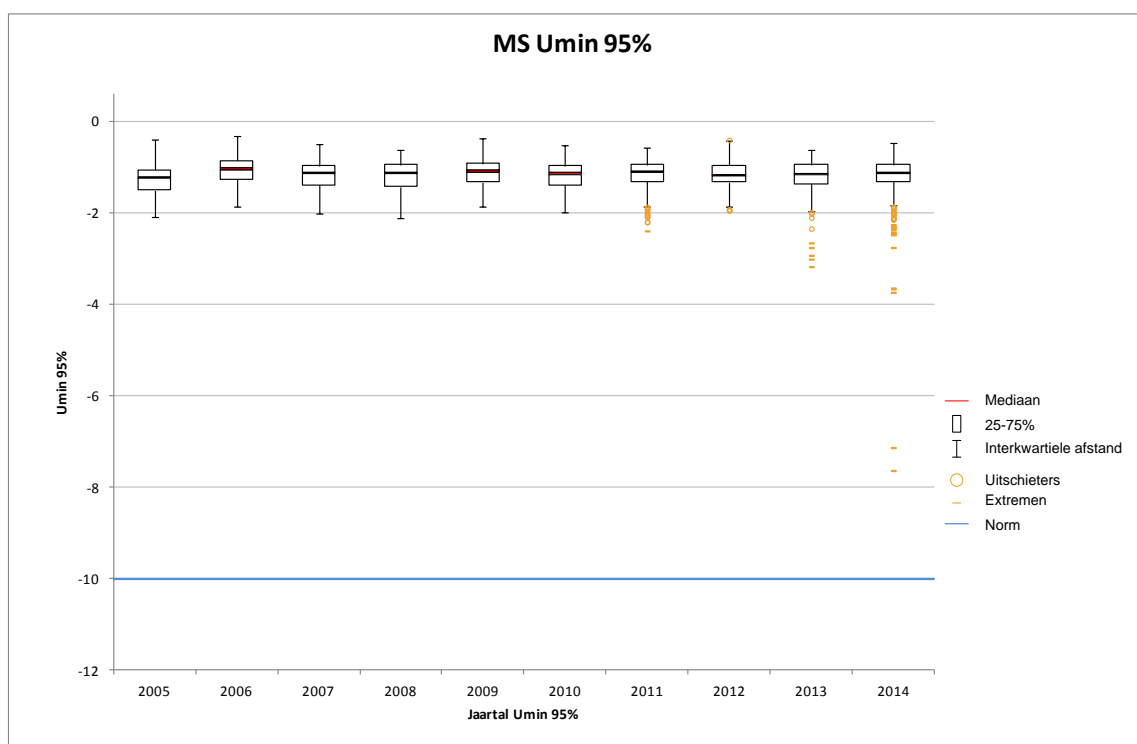
De figuren 4.3 en 4.4 tonen de trendanalyse van langzame spanningsvariatie (U_{max} en U_{min}) in het MS-netvlak. De helft van de meetwaarden bevindt zich in de 'box' en ligt de afgelopen jaren rond de 1 en -1. Uit beide figuren blijkt dat de boxplots alle jaren ruimschoots voldoen aan de grenswaarde uit de norm (blauwe lijn). Op basis van de mediaan is er in de afgelopen tien jaar geen duidelijke trend zichtbaar.

Figuur 4.3: Langzame spanningsvariatie (Umax) MS-netvlak, 2005-2014

Figuur 4.4: Langzame spanningsvariatie (Umin) MS-netvlak, 2005-2014

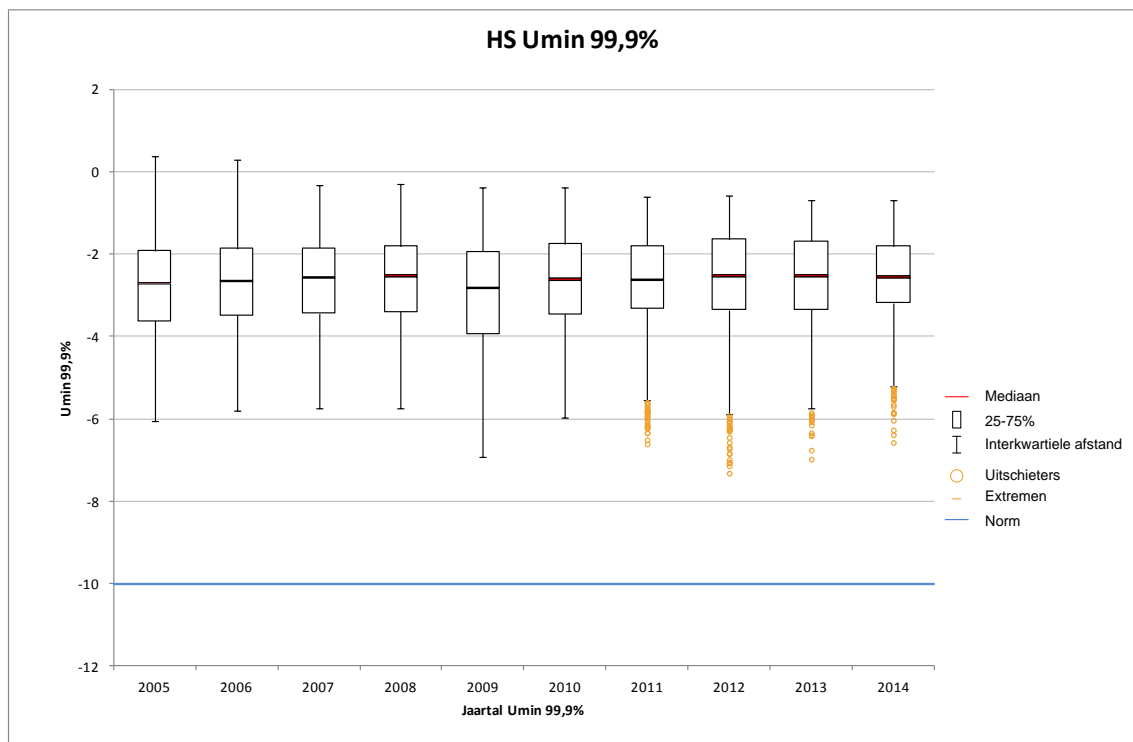
De figuren 4.5 en 4.6 tonen de trendanalyse van langzame spanningsvariatie (U_{max} en U_{min}) in het HS-netvlak. De helft van de meetwaarden bevindt zich in de 'box' en ligt voor de jaren 2005 tot en met 2014 onder de 3 en boven de -4.

Uit beide figuren blijkt dat de boxplots voor de jaren 2005 tot en met 2014 voldoen aan de grenswaarde uit de norm (blauwe lijn). Op basis van de mediaan is er in de afgelopen tien jaar geen duidelijke trend zichtbaar.

Figuur 4.5: Langzame spanningsvariatie (U_{max}) HS-netvlak, 2005-2014

Figuur 4.6: Langzame spanningsvariatie (U_{min}) HS-netvlak, 2005-2014

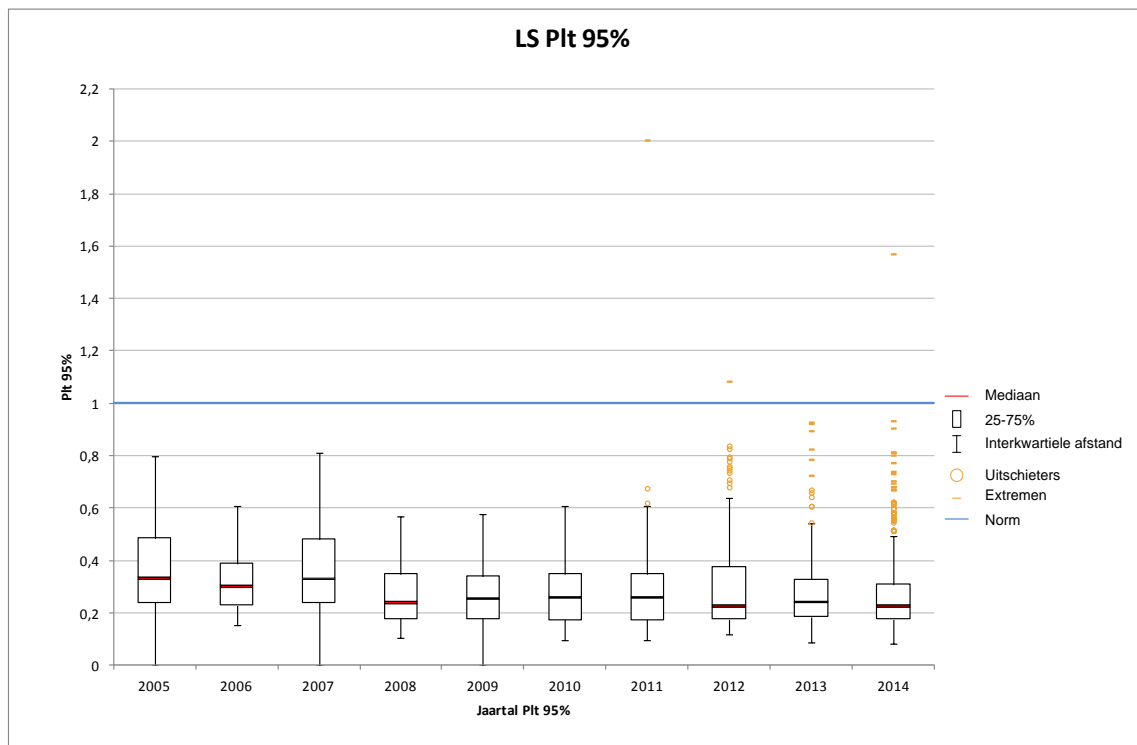
De figuren 4.9 en 4.10 tonen de trendanalyse van snelle spanningsvariatie (Plt) in het LS- en MS-netvlak. De helft van de meetwaarden bevindt zich in de 'box' en ligt de afgelopen jaren bij het LS-netvlak onder de 0,4 en bij het MS-netvlak onder de 0,2. Uit beide figuren blijkt verder dat de boxplots alle jaren voldoen aan de grenswaarde uit de norm (blauwe lijn), maar in het LS-netvlak de ruimte beperkt is.

Op basis van de mediaan is er in de afgelopen zeven jaar geen duidelijke trend zichtbaar. Wel is er tussen 2007 en 2008 een duidelijke sprong waarneembaar. Deze sprong wordt verklaard door de overstap naar een klasse A meetinstrument voor de metingen in het LS- en MS-netvlak. Met dit nieuwe meetinstrument worden de spanningsverschijnselen als gevolg van soft- en hardwarematige verbeteringen anders gemeten. De overstap was benodigd om te blijven voldoen aan de laatste eisen zoals gesteld in de normen IEC 61000-4-30 [4] en IEC 61000-4-7 [5].

Figuur 4.9: Snelle spanningsvariatie LS-netvlak, 2005-2014

Figuur 4.10: Snelle spanningsvariatie MS-netvlak, 2005-2014

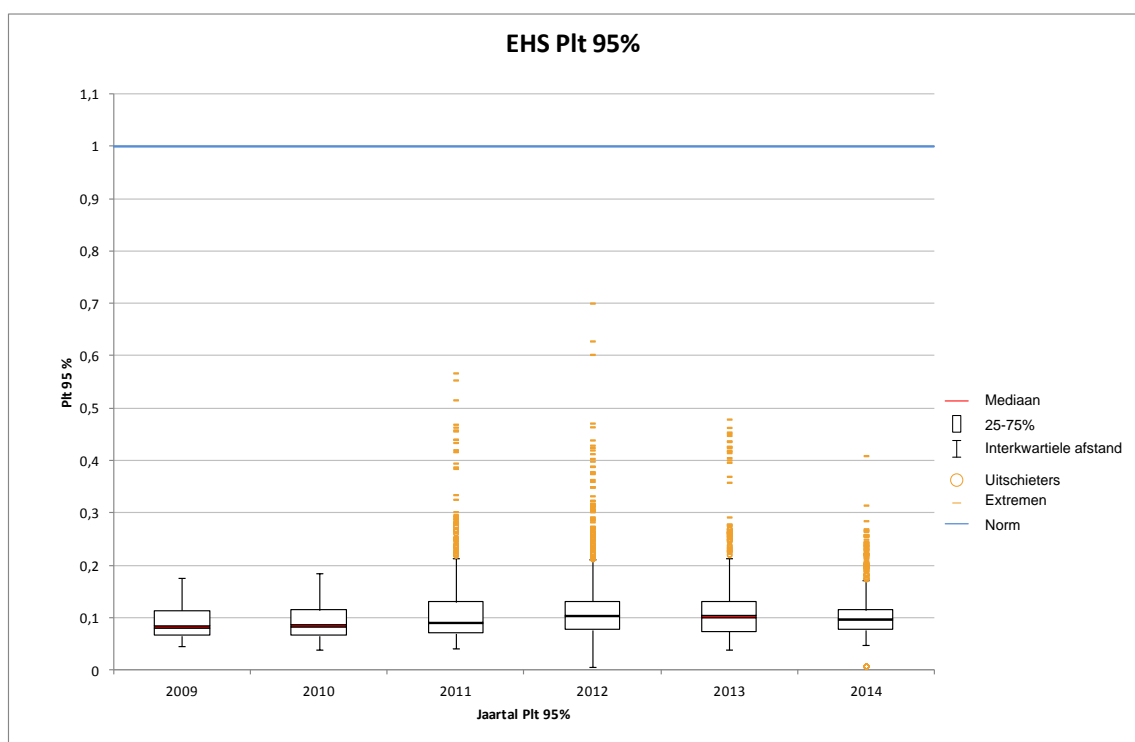
De figuren 4.11 en 4.12 tonen de trendanalyse van snelle spanningsvariatie in het HS- en EHS-netvlak. De helft van de meetwaarden bevindt zich in de 'box' en ligt doorgaans onder de 0,3 in het HS-netvlak en onder de 0,2 in het EHS-netvlak. Uit de figuren blijkt dat de boxplots alle jaren voldoen aan de 95%-grenswaarde uit de norm (blauwe lijn). Op basis van de mediaan is in het HS en EHS-netvlak is geen trend zichtbaar.

Figuur 4.11: Snelle spanningsvariatie HS-netvlak, 2005-2014

Figuur 4.12: Snelle spanningsvariatie EHS-netvlak, 2009-2014

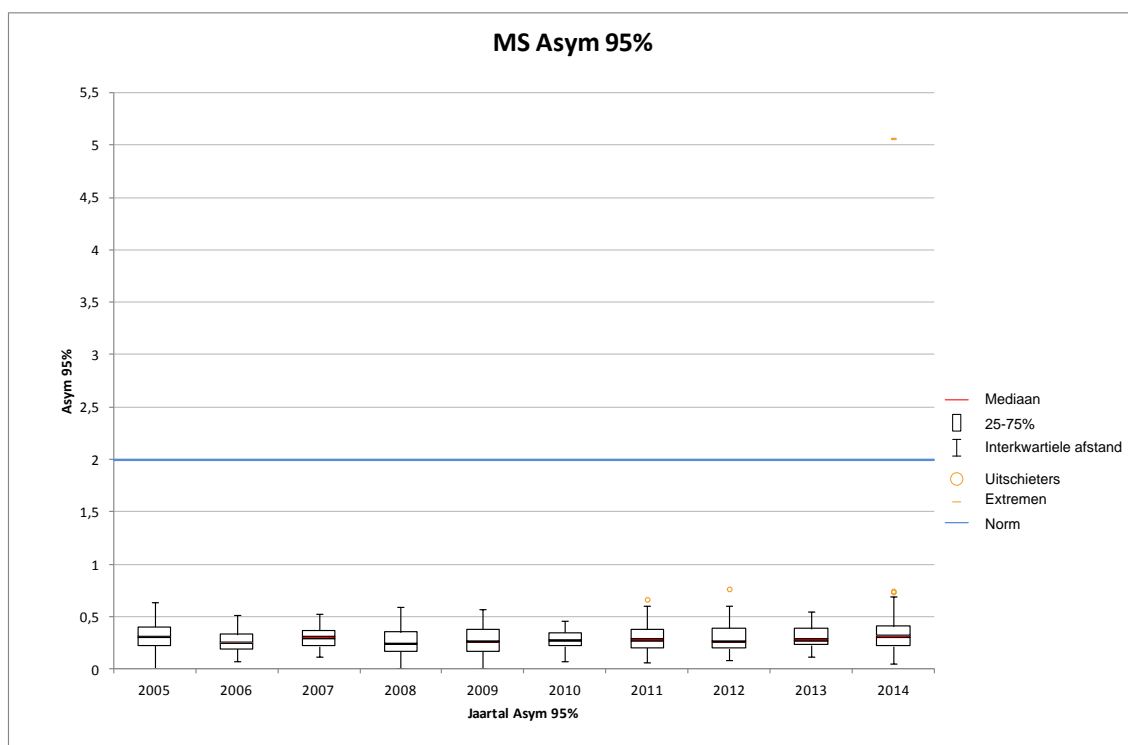
De figuren 4.13 tot en met 4.16 tonen de trendanalyse van spanningsasymmetrie in alle netvlakken. De helft van de meetwaarden bevindt zich in de ‘box’ en ligt de afgelopen jaren bij het LS-netvlak onder de 0,7 en bij de overige netvlakken onder de 0,5.

Uit alle figuren blijkt dat de boxplots alle jaren voldoen aan de grenswaarde uit de norm (blauwe lijn). Op basis van de mediaan is er in geen van de figuren een duidelijke trend zichtbaar.

Figuur 4.13: Spanningsasymmetrie LS-netvlak, 2005-2014

Figuur 4.14: Spanningsasymmetrie MS-netvlak, 2005-2014

Figuur 4.15: Spanningsasymmetrie HS-netvlak, 2005-2014

Figuur 4.16: Spanningsasymmetrie EHS-netvlak, 2009-2014

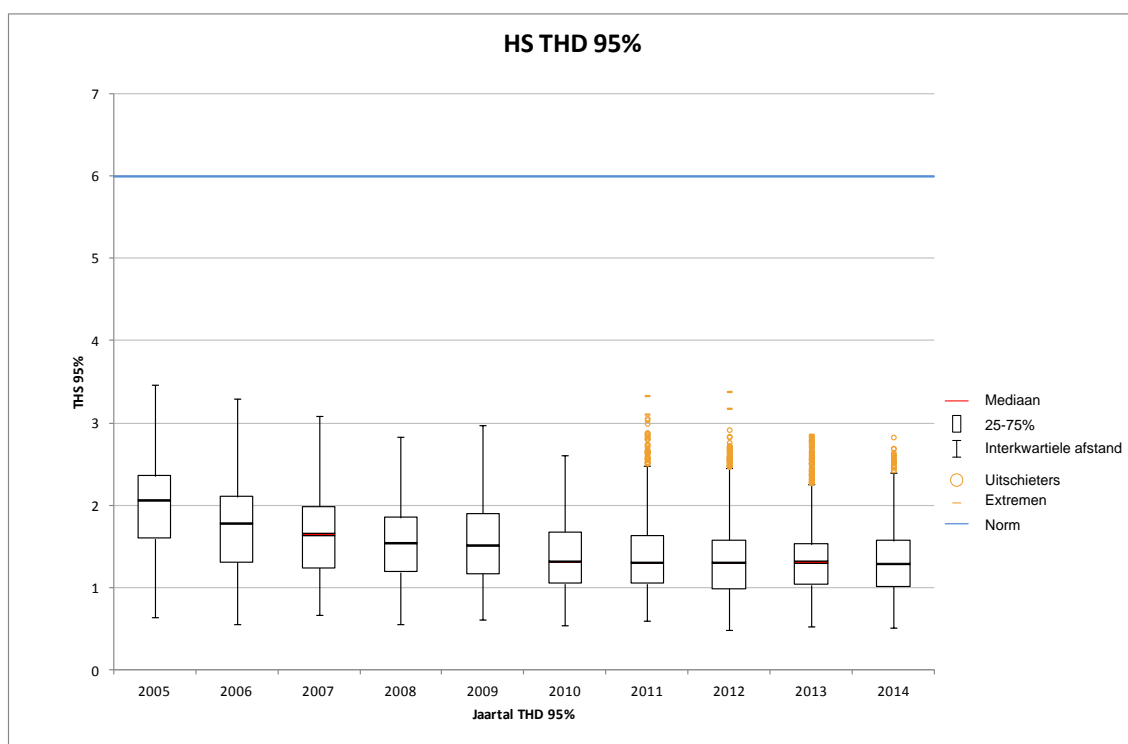
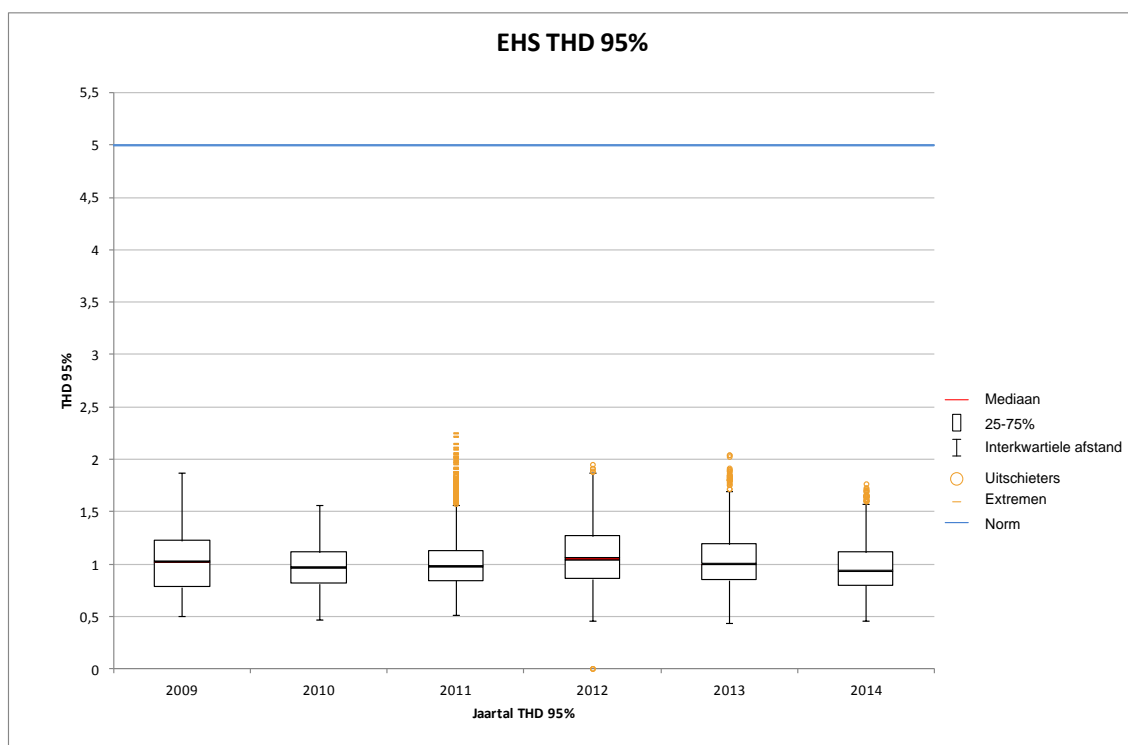
De figuren 4.17 tot en met 4.20 tonen de trendanalyse van de totale harmonische vervorming (THD) in alle netvlakken. Uit de figuren blijkt dat de boxplots ruimschoots voldoen aan de grenswaarde uit de norm (blauwe lijn). De helft van de meetwaarden bevindt zich in de 'box' en ligt doorgaans in alle netvlakken onder de 3.

Op basis van de mediaan zijn er de afgelopen jaren geen trends zichtbaar. In het MS- en HS-netvlak is in de periode 2005-2010 sprake van een dalende trend, maar zijn de meetresultaten vanaf 2010 nagenoeg gelijk. In het LS- en EHS-netvlak is geen significante trend aanwezig.

Figuur 4.17: Totale harmonische vervorming LS-netvlak, 2005-2014

Figuur 4.18: Totale harmonische vervorming MS-netvlak, 2005-2014

Figuur 4.19: Totale harmonische vervorming HS-netvlak, 2005-2014

Figuur 4.20: Totale harmonische vervorming EHS-netvlak, 2009-2014
